発生頻度の高いクレーム事象再現 その5  
床材の特性に起因するワックスの仕上がり不良

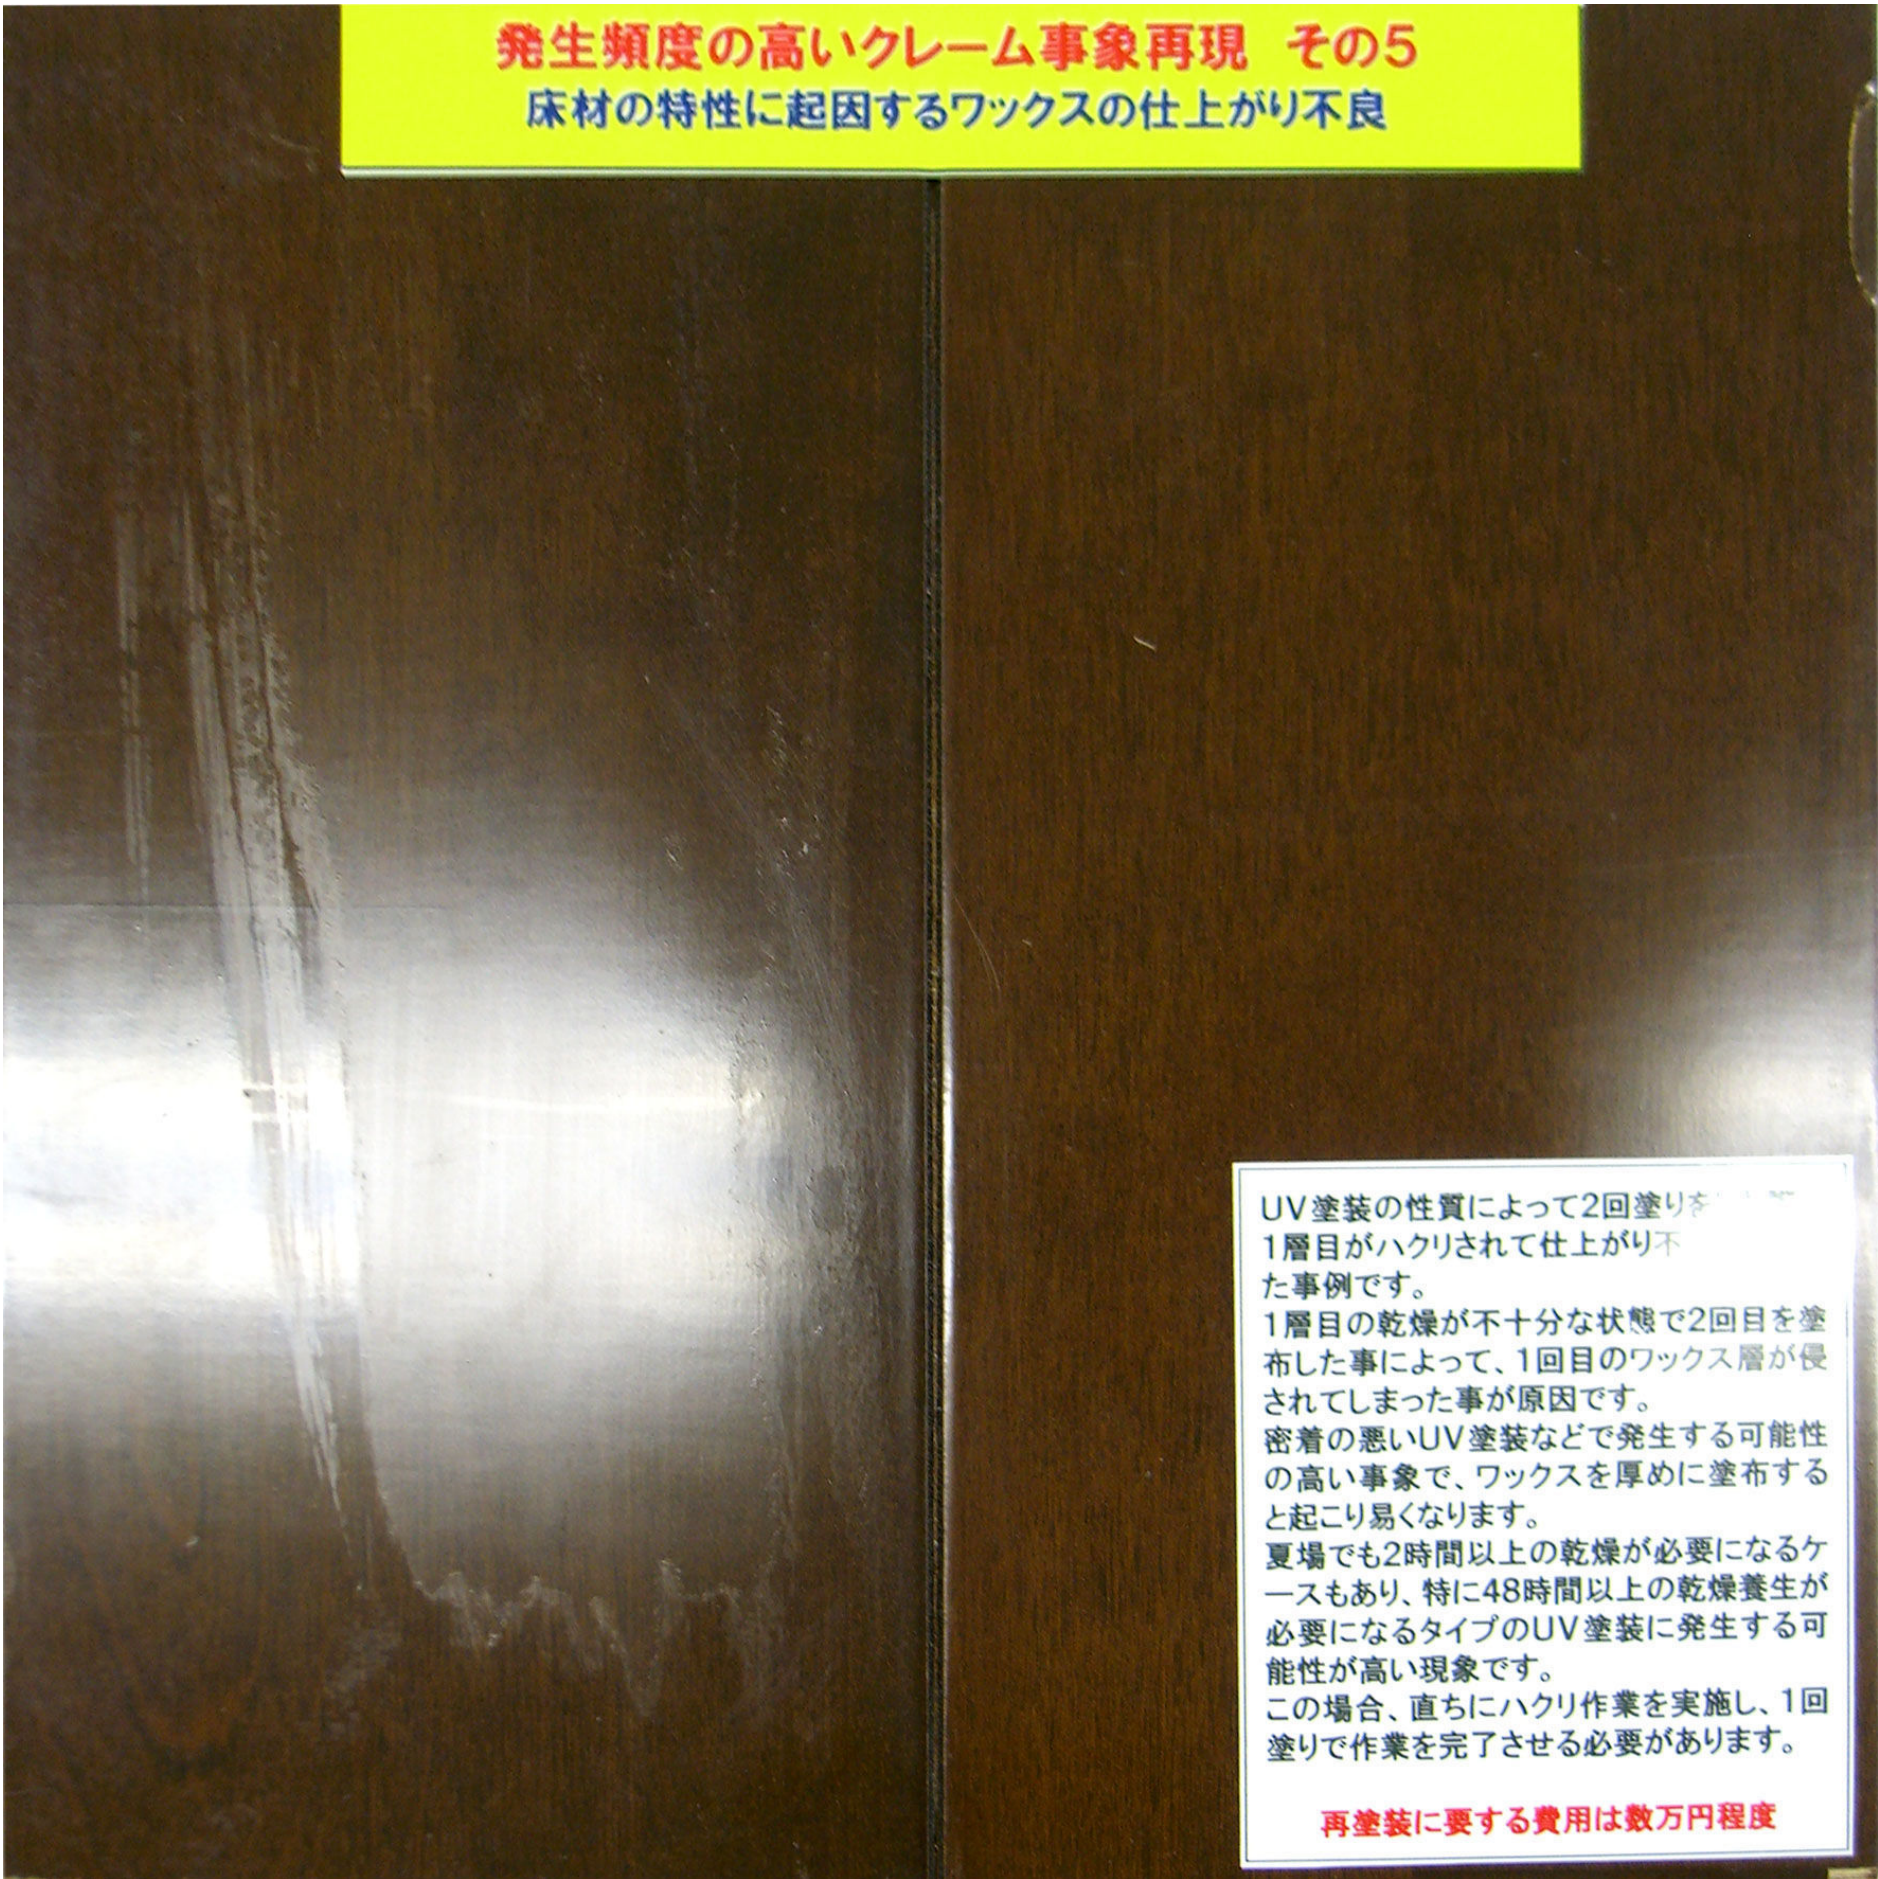
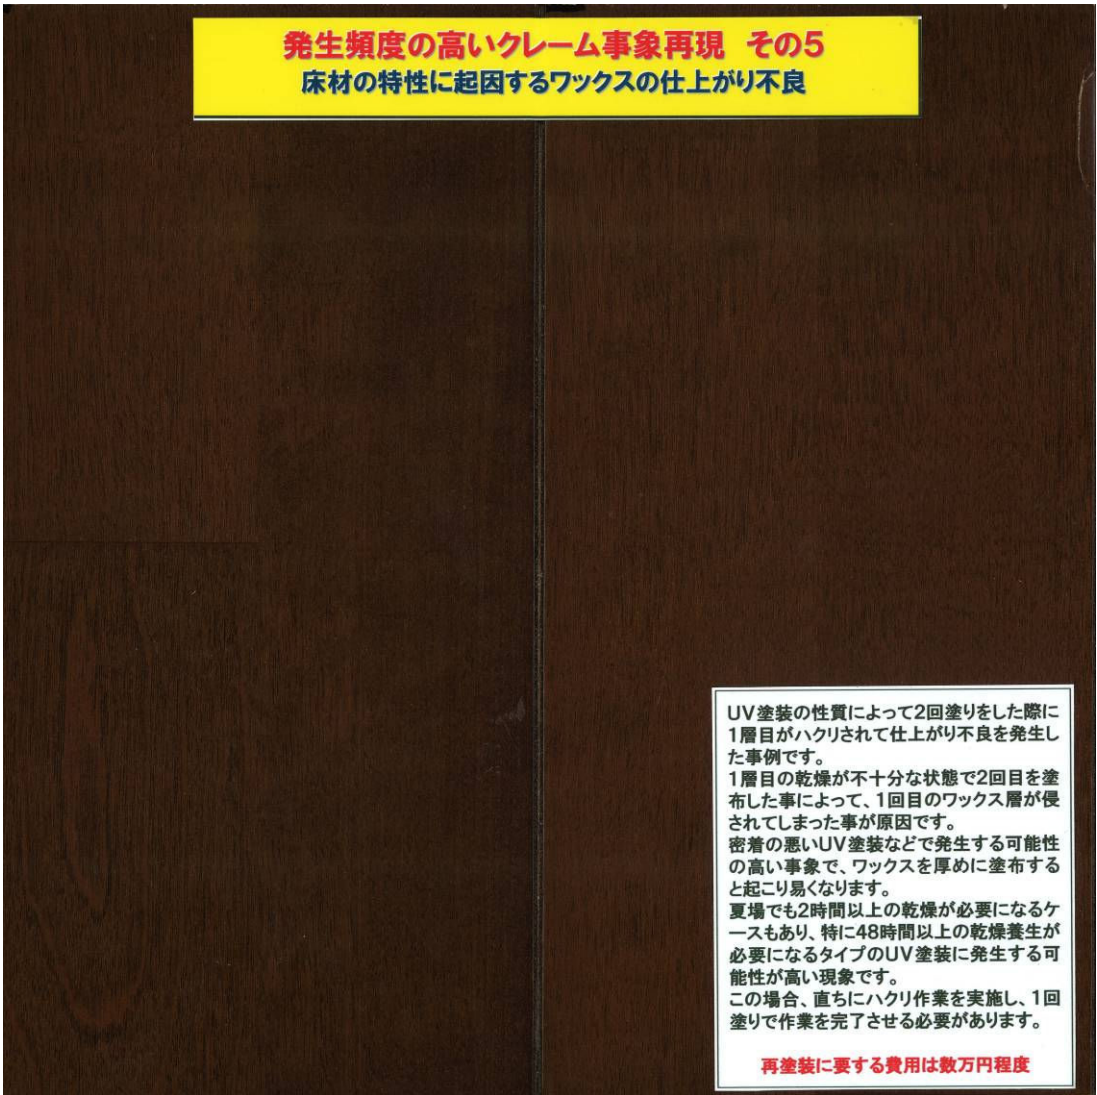
UV塗装の性質によって2回塗りをした際に1層目がハクリされて仕上がり不良が発生した事例です。  
1層目の乾燥が不十分な状態で2回目を塗布した事によって、1回目のワックス層が侵されてしまった事が原因です。  
密着の悪いUV塗装などで発生する可能性の高い事象で、ワックスを厚めに塗布すると起こり易くなります。  
夏場でも2時間以上の乾燥が必要になるケースもあり、特に48時間以上の乾燥養生が必要になるタイプのUV塗装に発生する可能性が高い現象です。  
この場合、直ちにハクリ作業を実施し、1回塗りで作業を完了させる必要があります。
