# 近年のフローリングに発生する メンテナンス上のトラブルについて

# フローリングにおけるメンテナンス上のトラブル

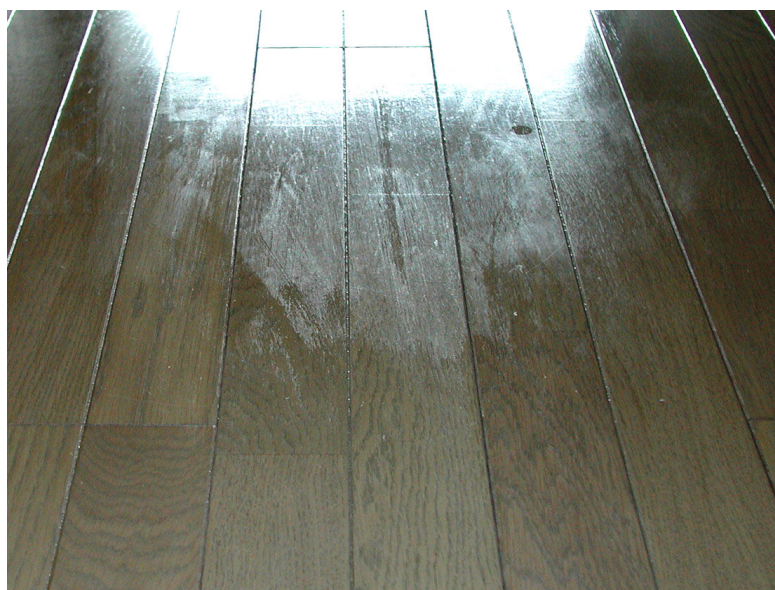
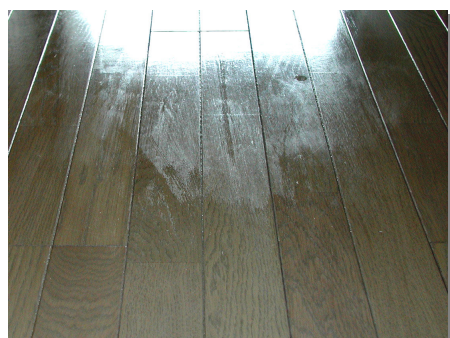
### ■ワックスの塗りムラ

この現象は、一見すると艶引きが発生した様に見えますが、実は水拭きだけでワックスを塗布したり、水拭きすら行わないでワックスを塗布した事によって発生しています。  
一回塗りで発生するのが特徴で床材塗装の特性に起因する事もあります。

この現象が発生した場合、その時点で作業を中止し、後日ハクリ作業を行って塗り直す。  
ワックスを更に上塗りすれば元に戻ると考えやすいが、塗れば塗るほど状況はひどくなってしまいうので、発生が確認された時点で全ての作業を中断することが重要なポイントとなる。

ワックスを塗布する場合は、必ず洗剤拭き→水拭きを行って、床材施工後に付着した手垢・皮脂汚れなどを除去する必要がある。現場によっては、床材施工直後や美装作業が実施されるまでの間に、耐電油モップで除塵を行うケースもあり、洗剤拭きを実施してもスッキリとした仕上がりにならない場合は、そのほとんどが耐電油などによる油汚れが残留している可能性が高い。これらを確実に除去するためには、洗剤拭きに使用する中性洗剤「プロインパクト中性」を20倍に希釈して、擦り拭きを行う必要がある。

また、室温が10℃以下で湿度80%以上となるような雨天の日などでは、空調設備がない場合、樹脂ワックスの塗布には不向きな環境となるので、ワックス塗布作業は延期するか、実施しなければならない場合には、送風機(家庭用サーキュレーター)を使用して室内の空気循環を行い、乾燥しやすい環境にする必要がある。

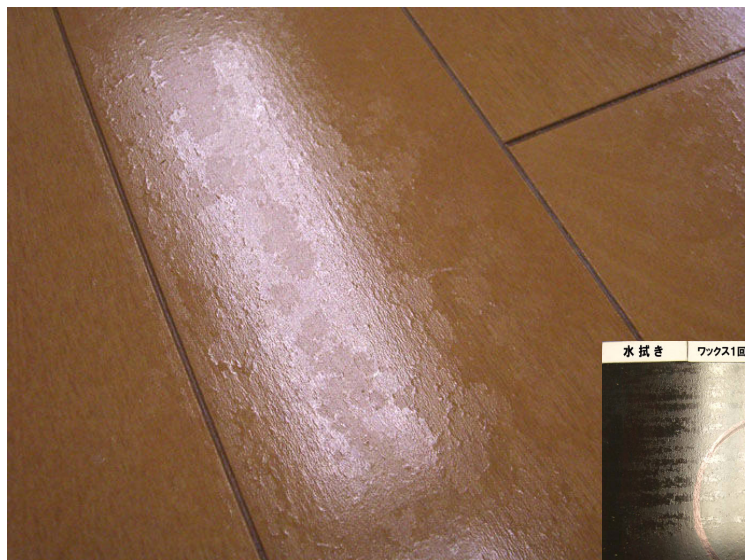
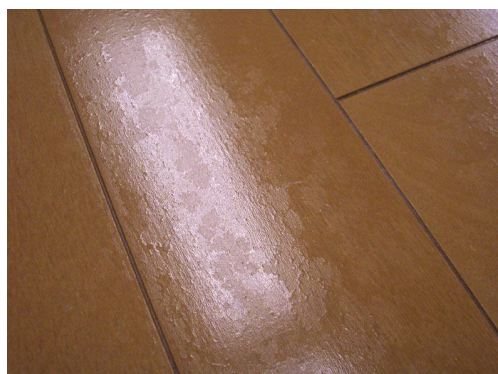
### ■ワックスの仕上がり不良 ハジキ

この現象は、水拭きのみまたは水拭きすら行わないでワックスを塗布した際に発生します。床材塗装の性質によっては、発生しにくいタイプもあります。

この現象は、ワックス塗布の時点で確認される場合が多いので、ハジキが出た段階で直ちに作業を中断する。ワックスモップで擦り塗りをする場合もあるが、後に必ず密着不良が発生するので、この方法による解消は行ってはならない。また、塗り始めの段階であれば、直ちにハクリ剤を用いた擦り拭きを行うことで容易に除去する事が可能であるが、時間が経ち過ぎて乾燥してしまった場合には、ハクリ作業による除去が必要となる。部分的に発生する場合と、床面全体にわたって発生する場合がある。

ワックスを塗布する場合は、必ず洗剤拭き→水拭きを行って、床材施工後に付着した手垢・皮脂汚れなどを除去する必要がある。現場によっては、床材施工直後や美装作業が実施されるまでの間に、耐電油モップで除塵を行うケースもあり、洗剤拭きを実施してもスッキリとした仕上がりにならない場合は、そのほとんどが耐電油などによる油汚れが残留している可能性が高い。また、床材によっては初期段階で床材表面に油状の成分が付着している場合もある。これらを確実に除去するためには、洗剤拭きに使用する中性洗剤「プロインパクト中性」を20倍に希釈して、擦り拭きを行う必要がある。

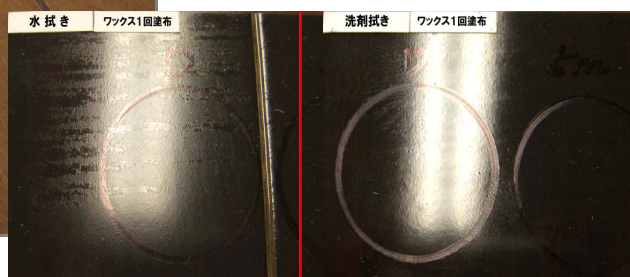
水拭きのみで塗布      中性洗剤拭き後に塗布

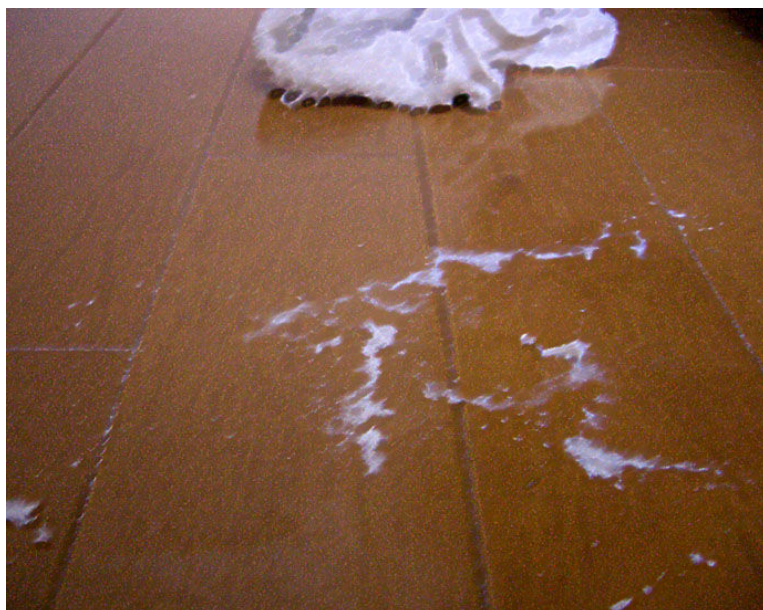
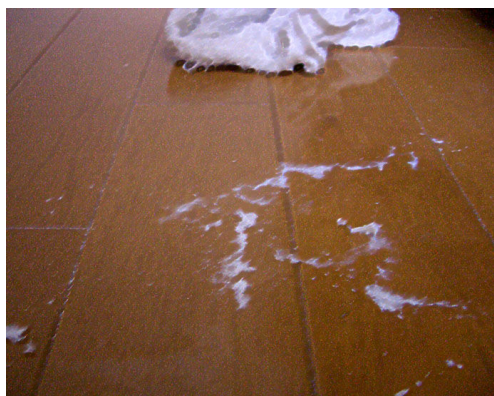
### ■ワックス皮膜の剥がれ

この現象は、使用したワックスの種類によって異なり、パウダー状に剥がれてくることもあります。水拭きだけでワックスが剥がれてしまうなど密着不良の代表的な現象です。

この現象は、使用するワックスの種類によって異なり、パウダー状に剥がれてくる(写真右)こともある。いずれの場合も、床材塗装との密着不良を起こしているので、ハクリ作業によって除去しなければならない。パウダー状に剥がれた場合には、ハクリ剤による擦り拭きで除去できる。

水拭きのみでワックスを塗布したか、あるいは使用した樹脂ワックスが床材塗装と適合していない事が原因であると思われる。プラスチック系床材用に開発された化学床用ワックスや汎用型木床専用樹脂ワックスを使用している場合には、これらの使用を中止し、密着強化型のワックスを使用することで、この問題は解決する事ができる。【ハイテクフローリングコート】

また、床材塗装によっては、ワックス塗布後に完全密着するまでの所要時間が72時間以上かかるタイプもあり、この間に水拭きやワックス再塗布を行うと同様の現象が発生する場合があるため、乾燥養生(水との接触を避ける)期間は、水拭きやワックス塗布などは行わないことが必要である。乾燥養生期間が必要になるタイプは、床材情報研究所発行の作業標準書に明記されているので、その期間を遵守することが必要である。

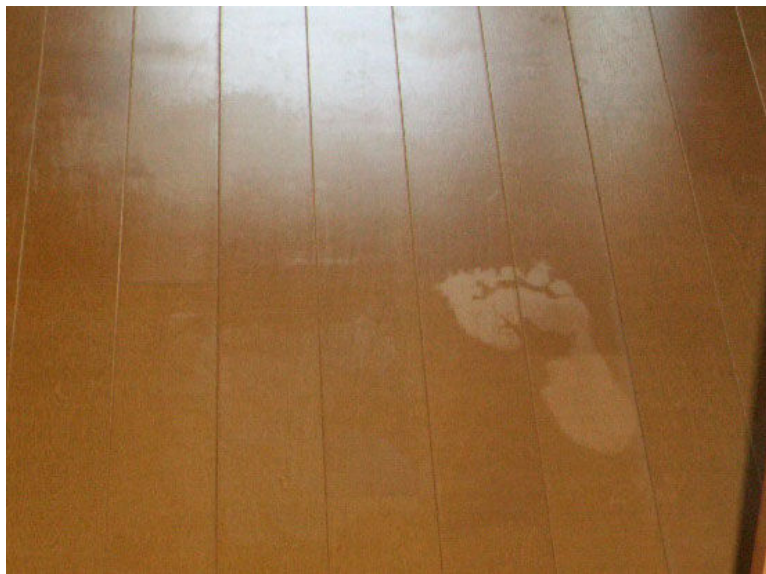
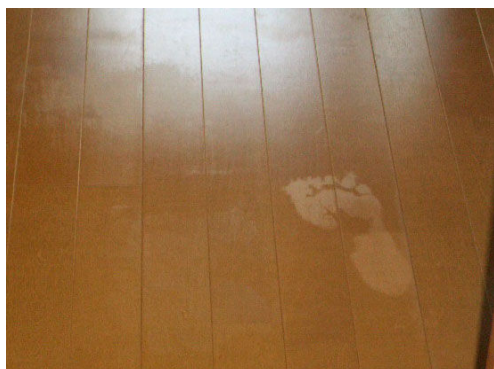
### ■ワックスの水ハクリ

この現象は、使用したワックスの種類によって異なり、濡れた足で歩いただけで、その形に剥がれてくることもあります。

床材塗装に適合したワックスを使用しない場合が最も発生しやすい現象です。

フッ素系またはシリコン系塗料の場合もあるので、銘柄のチェックを行う必要がある

ワックスは、ハクリ剤の擦り拭きで取れる場合が多い

この様な現象が発生してしまった場合には、ハクリ作業を行って、密着していない樹脂ワックスを全て取り除かなければならない。

水拭きのみでワックスを塗布したか、あるいは使用した樹脂ワックスが床材塗装と適合していない事が原因であると思われる。ワックスが床材塗装と適合していないと、乾いた状態ではなんとか密着している様に見えるが、水がこぼれた場合、それを拭き取っただけで水ハクリを起こしてしまう。ワックスを塗布する前に、必ず洗剤拭き→水拭きを行い、十分に乾燥(夏期30分以上、冬期1.5時間以上)させた後に密着強化型のワックスを使用することで、この問題は解決する事ができる。

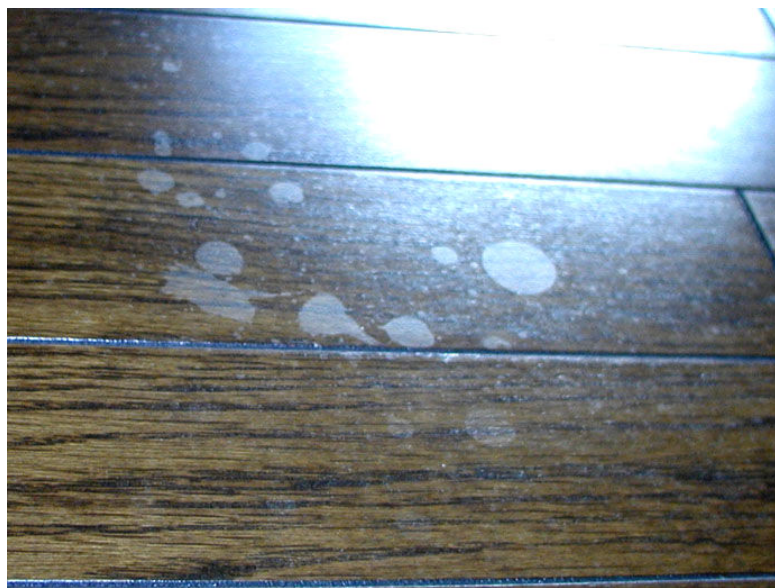
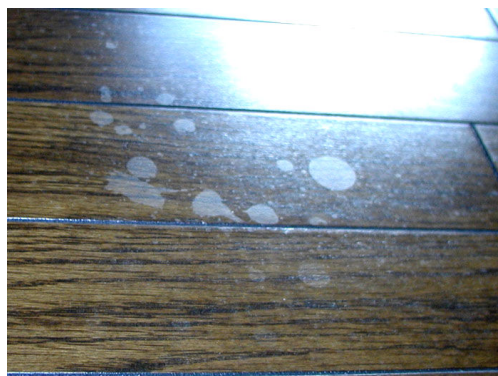
### ■ワックスの水白化

この現象は、使用したワックスの種類によって異なり、濡れた足で歩いただけで、その形に剥がれてくることもあります。

床材塗装に適合したワックスを使用しない場合や、ワックス塗布前の前処理作業の不手際によって発生しやすい現象です。

このような現象が発生してしまった場合には、例えば白濁部分が剥がれていなくても、ハクリ作業を行って、密着していない樹脂ワックスを全て取り除かなければならない。また、水がこぼれているのを発見した場合には、すぐに拭き取るように心がける。

尚、ワックス塗布後数日しか経過していない場合や、耐水密着の悪い床材の場合には、こぼれた水は拭き取るのではなく、上から押さえるようにして吸い取る様にする事で、ワックスのハガレを防止できる。

このような現象は、床面塗装との密着の悪い場合が発生原因の大半を占めているものの、樹脂ワックス自体の耐水性能が悪い事も考えられるので、耐水性に優れた密着強化型のワックスを使用することで、この問題は解決する事ができる。【リンレイ ハイテクフローリングコート】

化学床専用樹脂ワックスを木床に使用した場合にも起こりやすい現象なので、これらの使用は絶対に避ける必要がある。

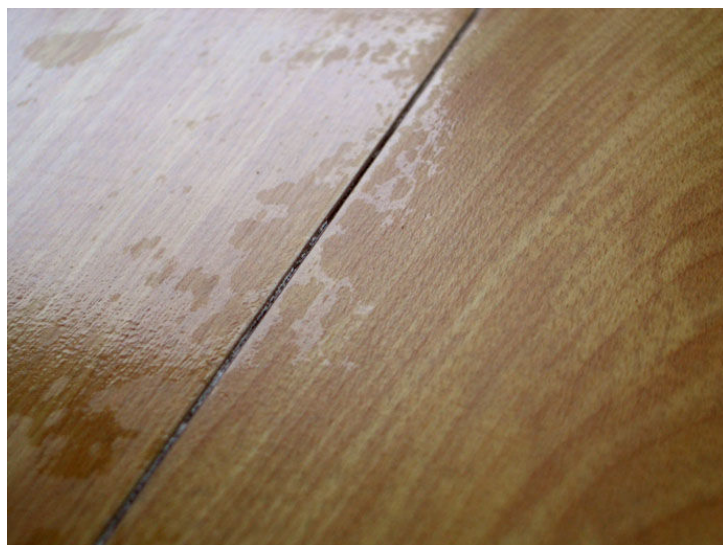
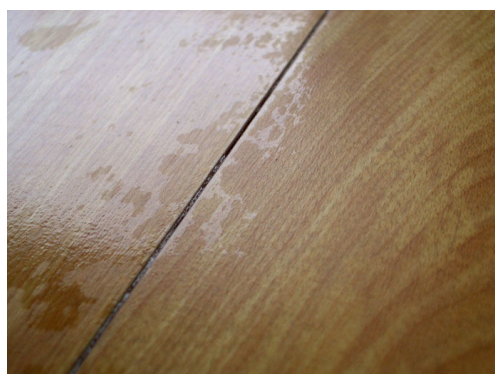
### ■UV塗装のハガレ

この現象は、化学床用ハクリ剤を使用した事が原因となって発生しています。

床材塗装によっては、クラックなどが発生する可能性もあります。

この様な現象が発生してしまった場合には、直ちにハクリ作業を中断し、塗装のハガレが拡大するのを防止する必要がある。つや消し塗装や低光沢塗装に多く見られる現象なので、もしハクリ残しの様に見える箇所があった場合には、その部分を爪で擦るなどして、取れるか削れるなどしない場合には、この現象の可能性が高い。

なるべく物理的な力を掛けないようにして、濡れタオルでハクリ剤を拭き取りながら除去する。

UV塗装の剥がれた箇所は、小さい面積ならば光沢を合わせた塗料で補修を行う事もできるが、広い面積に拡大してしまった場合は、突き板の貼り替えや床材貼り替えが必要となる。

この様な現象は、基本的に化学床用ハクリ剤(特に溶剤型ハクリ剤)を使用したことにより発生する事が多いため、樹脂ワックスのハクリを行う際は、必ず床材メーカー指定のハクリ剤を使用するか、木床用ハクリ剤【オール床クリーナー】を使用する。

また、施工から年数が経過している場合には、窓際などでは紫外線劣化が起こっている可能性もあるので、作業前に床面の状態を確認し、他の部分と比較して濁りがある様な場合は、ハガレが発生する恐れもあるので、慎重に作業を行う必要がある。

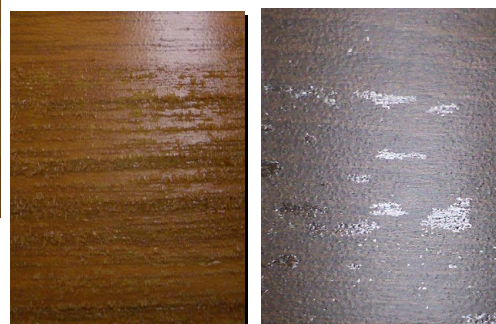
ワックス剥離剤による塗装面への影響性

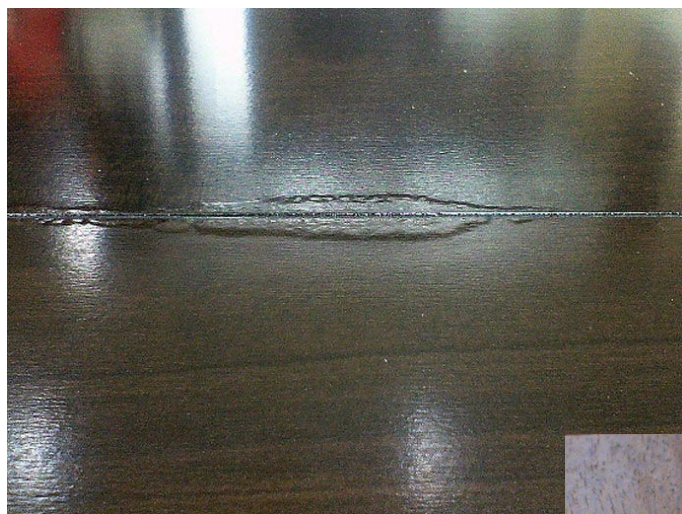
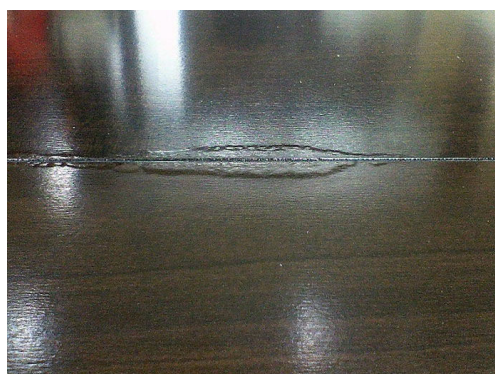
### ■床材のフクレ

この現象は、洗剤類の接触時間が長すぎた事が原因となって発生しています。床材の性質に合わせた作業を実施しなかった事が要因です。

この他にも、化学床用ハクリ剤を使用したためにフクレを発生させてしまう事もあります。

化学床用剥離剤によって膨れた床材

床のフクレは基材構造の影響を受けることが多く、波状に膨れるものは基材の表材に使用される広葉樹単板が膨れる。床材中央部が盛り上がる様に膨れるものは、基材構造として表材または表材の直下となる添え芯材の繋ぎ目に空隙孔が出来ており、この部分にハクリ剤が浸透して突き板直下のMDFをフクレさせてしまう。

このような現象が発生してしまった場合のメンテナンスによる対処法はない。基材構造によっては、48～72時間程度でほぼ自然消滅する。

ワックスを塗布する前であれば、ワックスの塗布を中止して、そのままの状態乾燥させる。

サネ溝部分から大量に水分が浸透してしまった可能性のある場合は、送風機などをサネ溝に当たる様にして送風を行い、なるべく内部の水分を速やかに乾燥させる。

複合フローリングの基材構造の特徴を把握し、樹脂ワックスを溶解するための必要最小限のハクリ剤液量に止め、ハクリ剤塗布から回収までの所要時間を5～10分で完了出来るような、作業手順で段取りを組まなければならない。また、化学床用ハクリ剤は絶対に使用してはならない。

木床用の増粘型ハクリ剤【リンレイ オール床クリーナー など】を使用することが、フクレを防止するためのポイントとなる。床材銘柄によっては、木床用増粘型ハクリ剤を使用してもフクレを防げないタイプもあり、この場合には特殊な事前の目地処理（目止め）作業が必要となる場合もある。

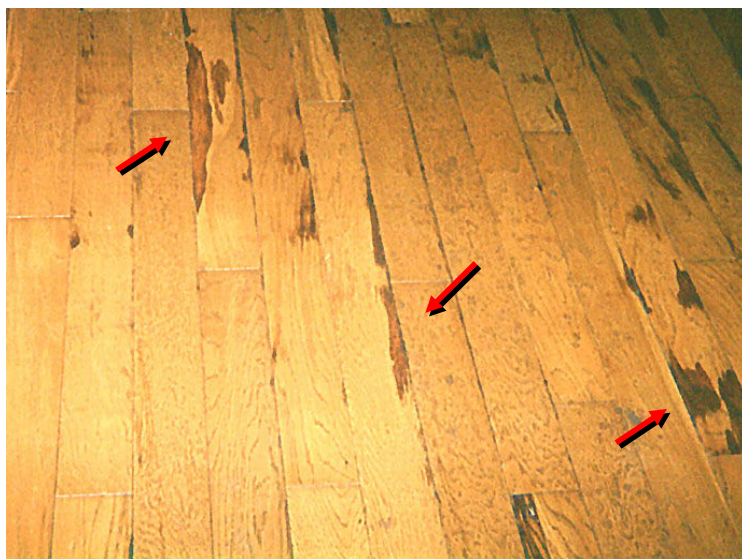
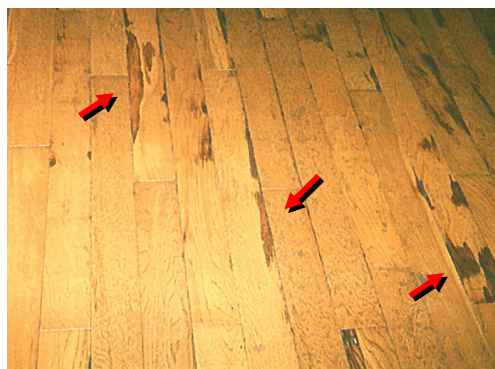
### ■床材の変色

剥離剤のアルカリ成分により変色

この現象は、化学床用ハクリ剤を使用した事が原因となって発生しています。  
床材の性質に合わせた作業を実施しなかった事が要因です。

化学床用強力ハクリ剤に含まれる、アルカリ剤は無機アルカリではなく有機アルカリであることが多い。この有機アルカリは、無機系と比べて木質繊維の変色度合いが強い。そのため、万一突き板に達するような傷があったり、木口部分の隙間が広がっていたりしてハクリ剤が浸透すると、突き板を激しく変色(アルカリ焼け)させてしまう可能性が高い。従って、複合フローリングでハクリ作業を行う場合には、木床用の増粘型ハクリ剤【リンレイ オール床クリーナー など】を使用する事で、床材内部への浸透を抑制する事ができる。

このような現象が発生してしまった場合のメンテナンスによる対処法はない。突き板部分を貼り替えるなどのリペアを行うか、床材を貼り替えなければならない。

フクレ抑制と同様に複合フローリングの基材構造の特徴を把握し、樹脂ワックスを溶解するための必要最小限のハクリ剤液量に止め、ハクリ剤塗布から回収までの所要時間を5～10分で完了出来るような、作業手順で段取りを組まなければならない。また、化学床用ハクリ剤は絶対に使用してはならない。

ヒノキやスギなど、わずかなアルカリでも変色してしまう白木系統の場合には、中性増粘型ハクリ剤を使用する。

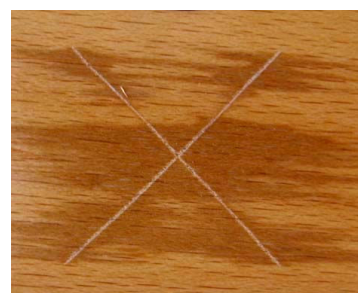
突き板に達した傷がある場合、アルカリの影響で変色が発生する。

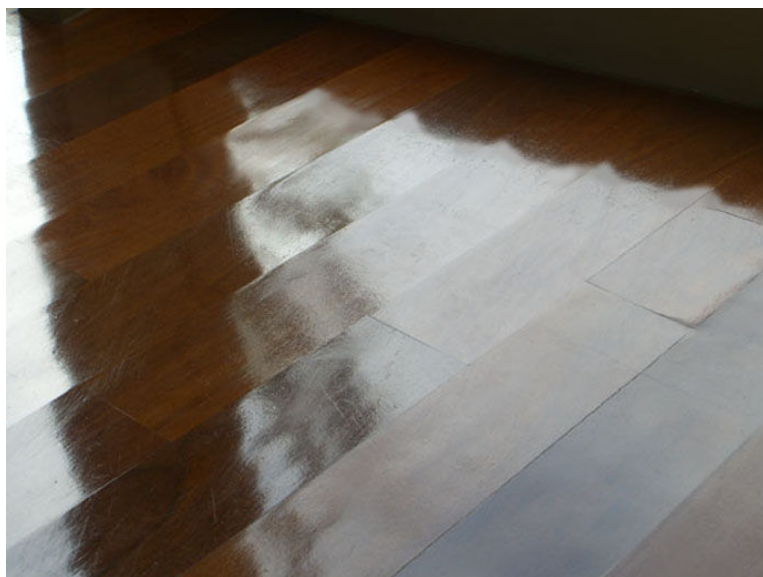
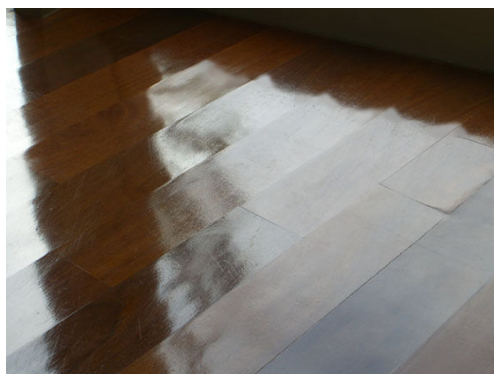
### ■床材の反り

この現象は、洗剤や水分を多量に使用した事、接触時間が長すぎた事が原因となって発生しています。単層フローリングに多い現象ですが、ブナ材やナラ材など反りが発生しやすい樹種を把握せずに作業を実施した事が要因です。

この様な現象が発生してしまった場合のメンテナンスによる対処法はない。軽度な反りの場合には、凸部分を削り取って平らな状態に戻し、再塗装する方法もあるが、基本的には床材を貼り替えないといけない。

複合フローリングで発生する事は極めて稀な現象で、そのほとんどが単層フローリングにおいて発生するため、床材の構造特徴を事前に把握し、作業に使用する水分量を必要最小限の液量に止めて作業を実施する必要がある。特にナラ材、カバ材、ブナ材やヒノキ材、スギ材、パイン材などの反りやすい樹種の場合は通常よりも更に水分量を絞って作業を行う必要がある。

特に、サネ溝に液体が入り込まないように注意しながら作業を行い、5～10分で完了出来るような、作業手順で段取りを組まなければならない。

汚水回収は必ず吸水バキュームを使用し、サネ溝内に液体を残さないようにし、作業後は送風機をサネ溝部分に送風が当たるようにして床材内部の乾燥を促進させる必要がある。
